**CAPÍTULO VIII**  
**SISTEMA AÉREO**

## 1. INTRODUCCIÓN, TITULARIDAD, GESTIÓN Y EXPLOTACIÓN

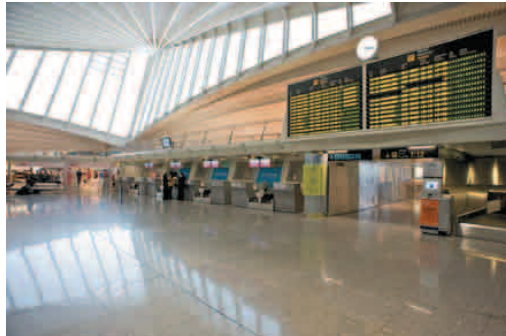
Vestíbulo y mostradores

- Los mostradores de información-facturación no están adaptados. No hay tramo a menor altura.
- Carencia de botonera táctil de altorrelieve en los ascensores que complemente el sistema Braille y la megafonía actualmente instalada.
- Los asientos no están adaptados ni existe una reserva específica (batería) de asientos para personas con movilidad reducida en las diversas zonas de estancia de viajeros y acompañantes. Tampoco hay apoyos isquiáticos complementarios.
- Hay provisión de aseos adaptados en el vestíbulo de la terminal y en las áreas de embarque y desembarque de viajeros.

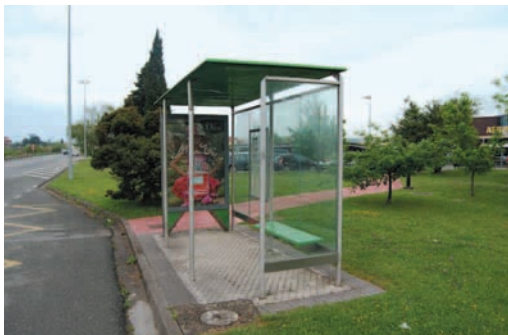
La parada ha sido trasladada al exterior, en un entorno sin acera, junto a una calzada con intenso tráfico de vehículos, y sin paso de peatones regulado por semáforos en las inmediaciones. Esta circunstancia representa un grave peligro para todo el personal usuario del aeropuerto que acceda/salga de las instalaciones en autobús; muy en particular, si éstos cuentan con alguna discapacidad o tienen mermada su movilidad.

Parada de autobús en el exterior de las instalaciones

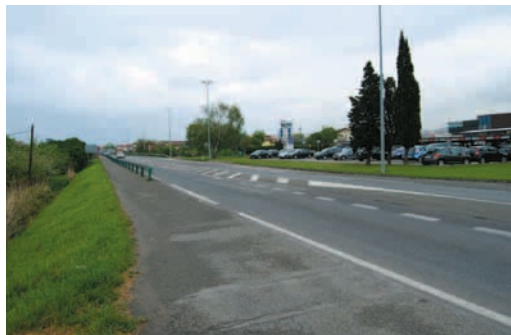
Entorno con elevado tráfico sin paso protegido

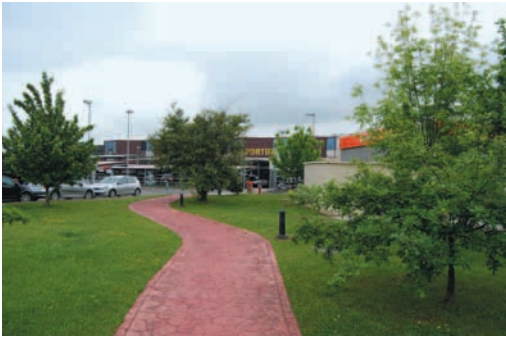
El itinerario peatonal desde la parada de autobús hasta el parking de vehículos resulta practicable, pero no cuenta con elementos guía –franjitas de encaminamiento– para las personas con discapacidad visual.

Itinerario peatonal desde la parada al parking

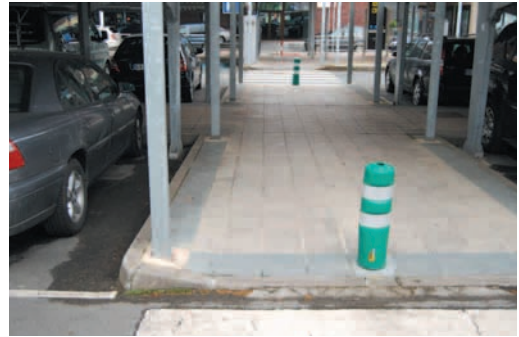
Desde el aparcamiento hasta el punto de encuentro para personas con movilidad reducida, ubicado en la entrada de la terminal, el recorrido presenta complicaciones por la presencia

de bolardos en los vados y un pavimento con irregularidades. Al igual que en el tramo previo, no hay franjas táctiles que encaminen adecuadamente a la persona con discapacidad visual.

Obstáculos en los vados peatonales

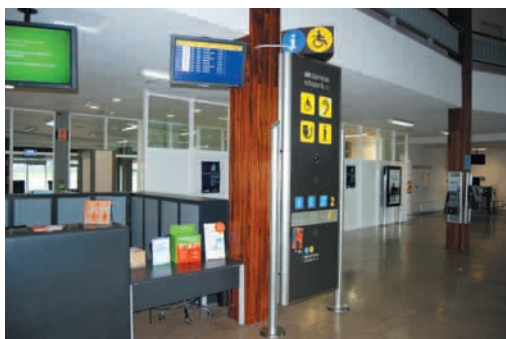
- El mostrador de información está adaptado, no así los de facturación.
- El mobiliario no está adaptado. No cuenta con una reserva específica de asientos para personas con movilidad reducida ni con apoyos isquiáticos complementarios en las diversas zonas de estancia del pasaje y de los acompañantes.
- Hay provisión de aseos adaptados en la terminal y en la zona de salidas.

Vestíbulo interior. Mostrador e hito de encuentro para personas con movilidad reducida

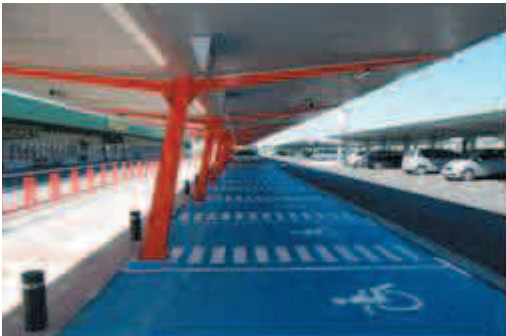
Recientemente se ha concluido la remodelación del área de estacionamiento de vehículos, que ha sido dotada de las correspondientes reservas de aparcamiento para personas con movilidad reducida (6 plazas), conforme a los criterios de que establece la normativa autonómica de accesibilidad, más restrictiva en este aspecto que la estatal.

Reserva de aparcamiento para personas con movilidad reducida

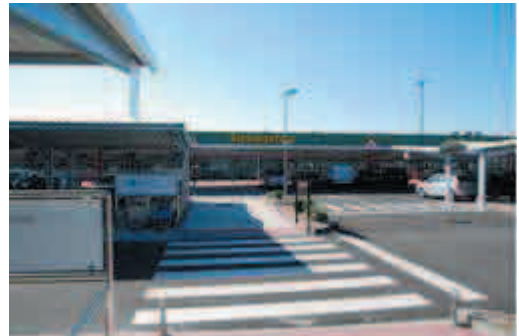
El itinerario peatonal desde el área de aparcamiento hasta el vestíbulo de la terminal es accesible. No hay obstáculos en el recorrido y los pasos peatonales están convenientemente rebajados. Las puertas automáticas facilitan además el tránsito seguro hacia el interior.

Itinerario peatonal de acceso a la terminal

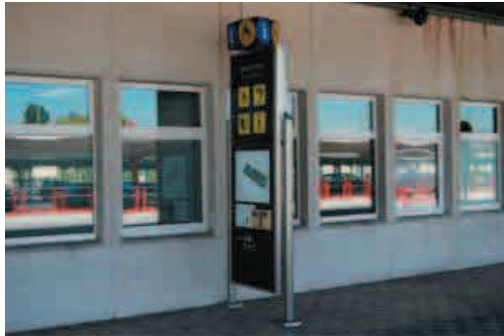
Se dispone de hitos –puntos de encuentro con el pasaje de movilidad reducida que solicita asistencia específica– en los exteriores de la terminal y en el vestíbulo interior. Es de ejecución inminente la remodelación integral del pavimento de la acera contigua al edificio del complejo aeroportuario.

Hito de encuentro con la persona con movilidad reducida en el exterior

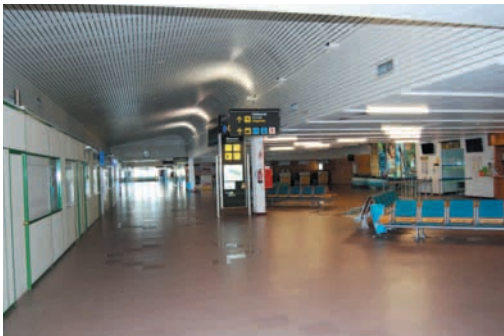
Imagen del vestíbulo interior

El vestíbulo de la terminal y las dependencias de estancia del pasaje y de los acompañantes están libres de obstáculos al desplazamiento y cuentan con servicios y elementos adaptados a las necesidades de las personas con movilidad reducida:

- Mostradores de información-facturación.
- Teléfonos públicos / cajeros automáticos.
- Servicios higiénicos en la terminal y en la zona de salida. Se constata que en la zona de llegada solo hay aseos convencionales.
- Reserva de asientos para las personas con movilidad reducida (únicamente en la zona de salidas). La batería de asientos para personas con movilidad reducida no está debidamente adaptada. No hay apoyos isquiáticos complementarios.

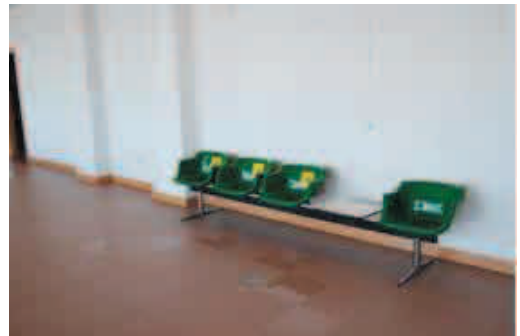
Asientos reservados para personas con movilidad reducida

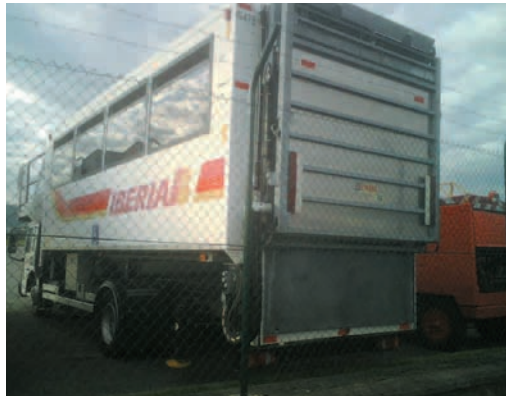
El agente “handling” que opera en el aeropuerto guipuzcoano dispone de un vehículo “ambulift” para el embarque y desembarque de las personas usuarias de sillas de ruedas. Se trata de evitar en todo caso la transferencia a pulso de la persona.

Vehículo “ambulift” del aeropuerto de Hondarribia

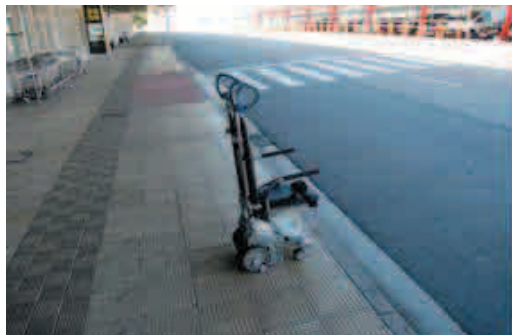
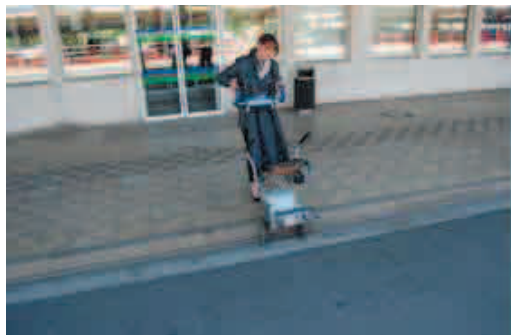
En el aeropuerto de Vitoria-Gasteiz el embarque y desembarque de la aeronave tiene una especificidad propia. Los aviones que operan en Vitoria-Gasteiz son de fuselaje bajo, por lo que los sistemas de embarque y desembarque habituales –“finger” y plataforma elevadora– no resultan operativos. Ante esta situación, emplean una máquina salva-escaleras

con operativa tipo oruga, que permite la subida y bajada del avión de la persona usuaria de silla de ruedas.

Máquina para el embarque-desembarque de la persona con movilidad reducida

Máquina salva-escaleras en funcionamiento

Sería conveniente que los responsables del aeropuerto de Vitoria-Gasteiz incorporaran otro sistema de embarque-desembarque del pasajero usuario de silla de ruedas. El vehículo "ambulift" puede ser una buena alternativa.
