RETOS DE LA GESTIÓN DEL PATRIMONIO CULTURAL. POLÍTICAS PÚBLICAS Y CASOS CONCRETOS. CONJUNTO MONUMENTAL VITORIA-GASTEIZ

Isabel Pineda Bernabé. Arquitecta Ensanche 21

Julio 2017

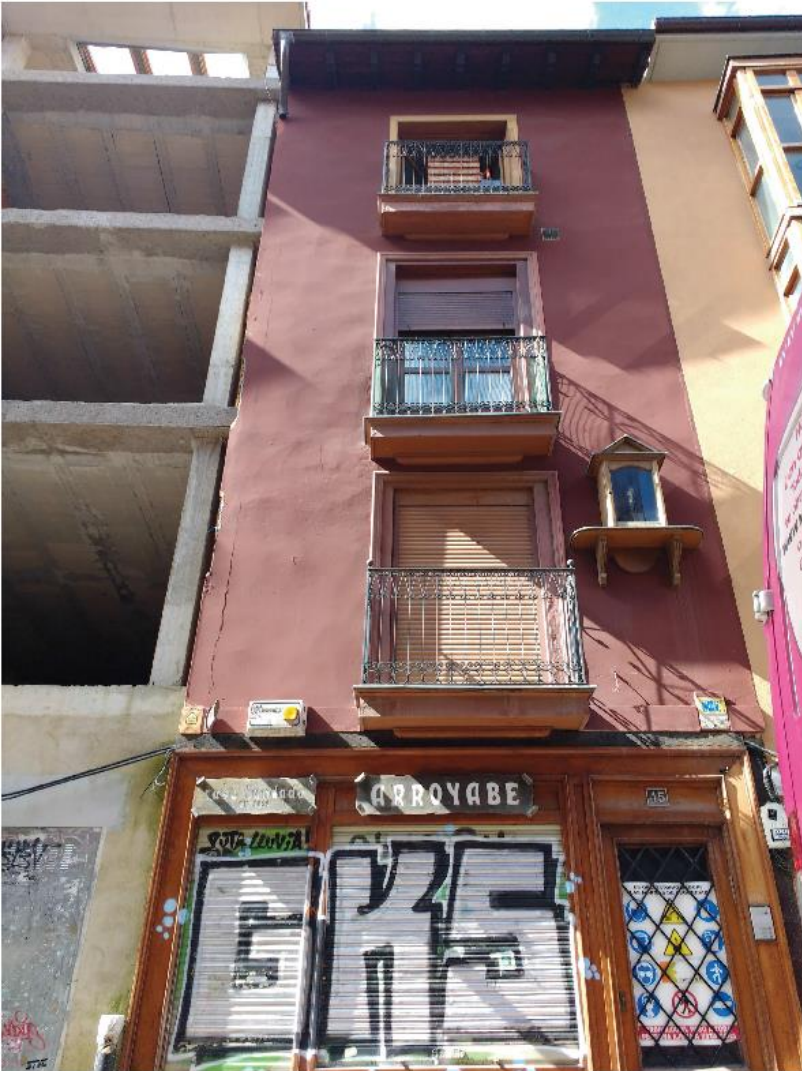
Entramado de madera de la medianera con el número 43.

Se inician las obras de rehabilitación el 30 de agosto de 2016 comenzando por el derribo del recubrimiento de la medianera que estaba en mal estado y descubriendo que la estructura de Madera que conformaba el entramado en un 90% no estaba en carga y se podía mover con facilidad. La estructura presentaba fuertes desplomes en sus pilares y la humedad alcanzaba en algún punto hasta el 100%. Ante la situación de peligro se realizó **un apuntalamiento preventivo de emergencia**. Considerando esta situación se procedió a la **paralización de las obras el 5 de setiembre de 2016 y el desalojo de sus ocupantes (dos familias residentes en la segunda y tercera planta**, se da la circunstancia que la planta baja y primera es propiedad de Ensanche 21). El 13 de setiembre de realiza un visita conjunta de la dirección facultativa, técnicos de Ensanche 21 y del Servicio de Prevención, Extinción de Incendios y Salvamento, concluyendo que dada la falta de continuidad de las cargas, el desplazamiento de la caja de escalera y el abombamiento de la medianera con el edificio contiguo se considera que la inestabilidad estructural del

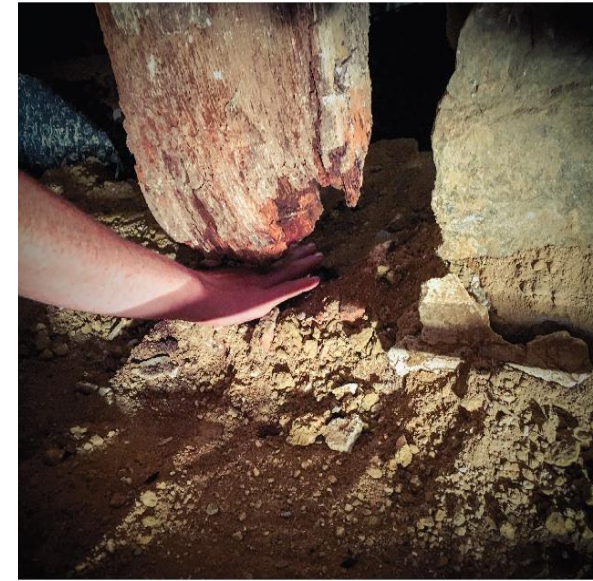
Pilar podrido y en vuelo en medianera con el número 43 en planta baja.

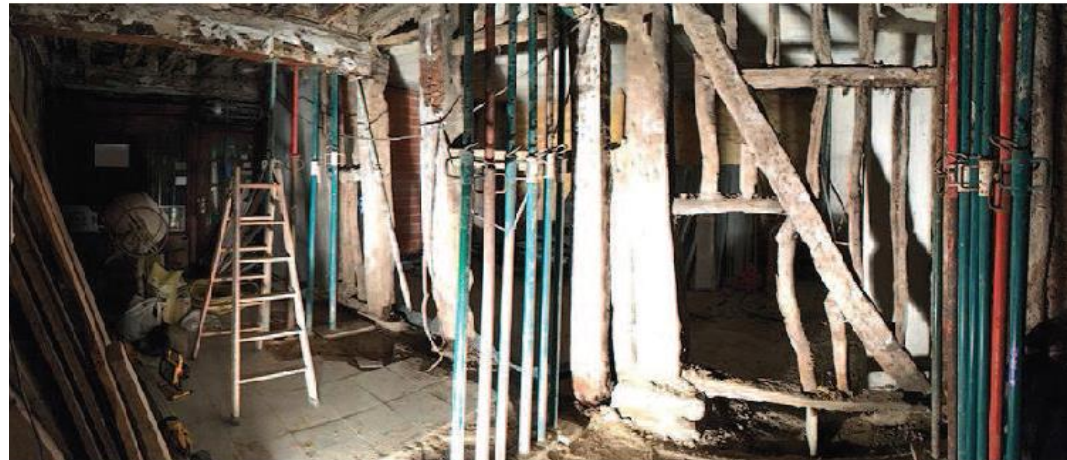
Apuntalamiento de emergencia en local de planta baja.

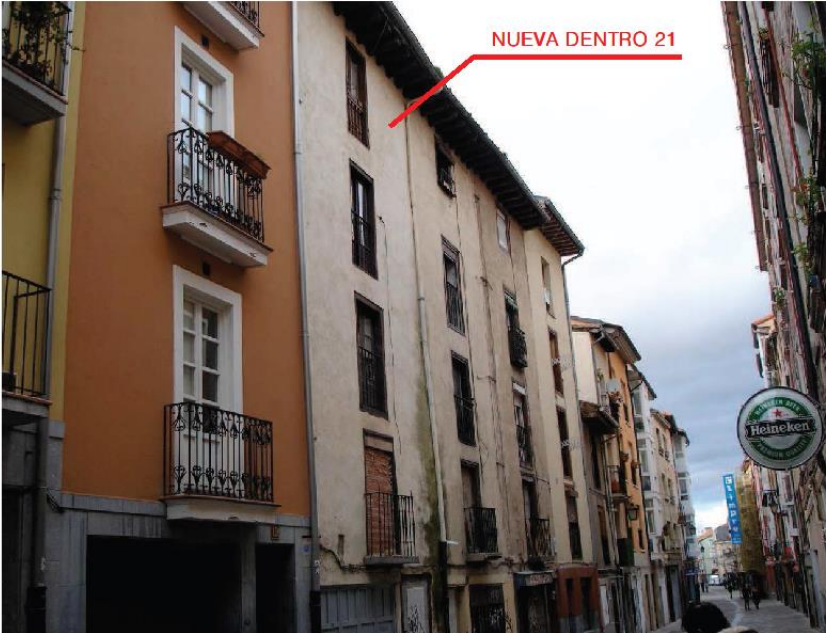
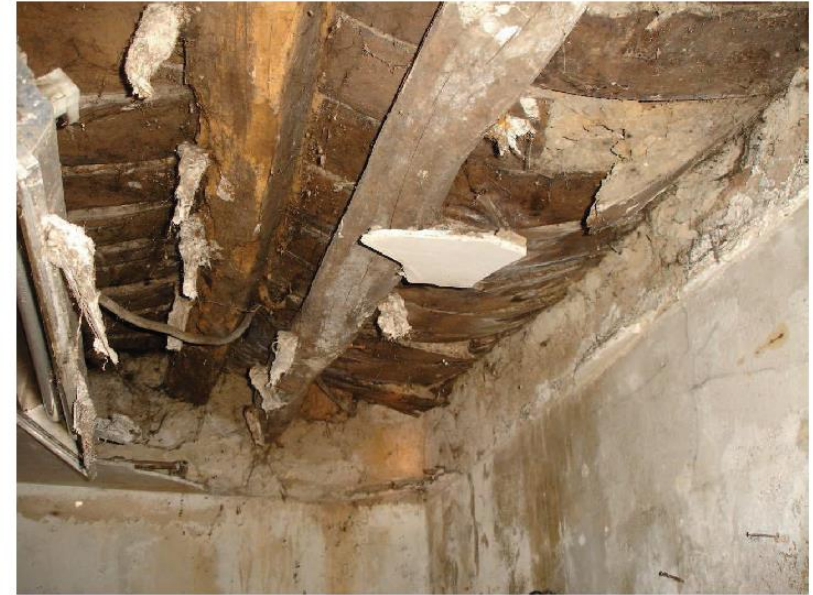
Pérdida de sección y torsión de elementos estructurales y hundimiento de tarima en techo de planta baja

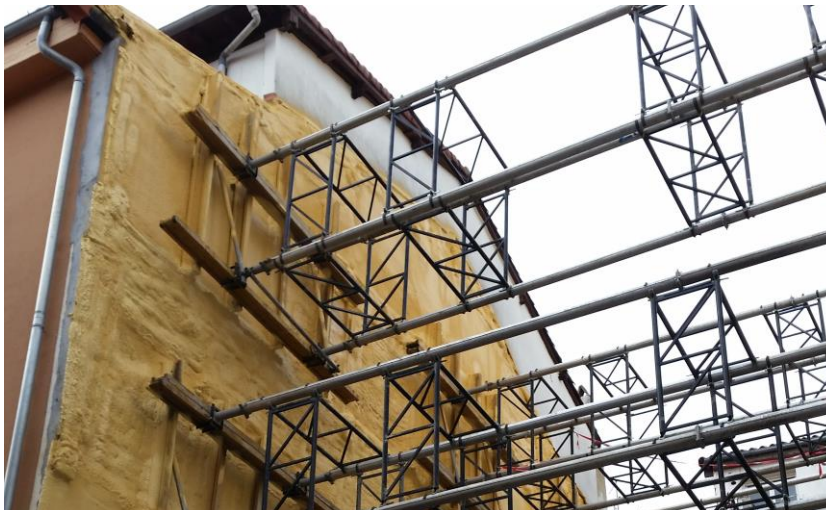
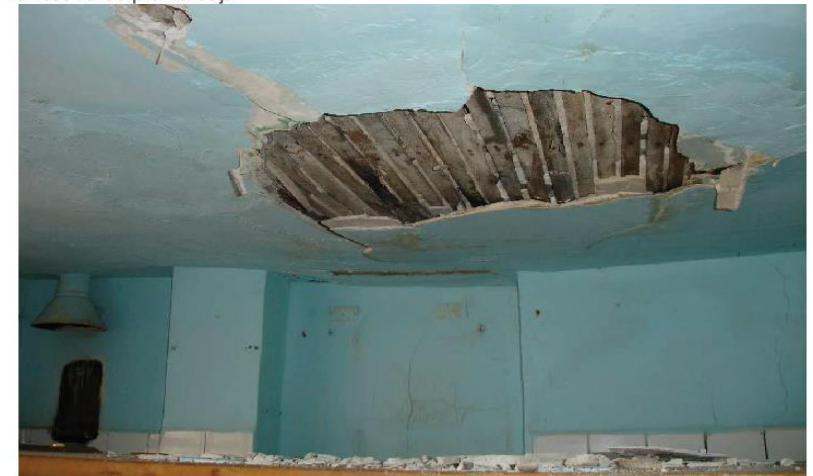
Desprendimiento de revestimiento de techos debido a flexión excesiva de estructura portante. Grandes desniveles en encuentro de pared con techo.
